# YES 車輛認證書

認證編號 CPF54023257048

| 車型 Model | TIGUAN |
| 年份 Year | 2023/04 |

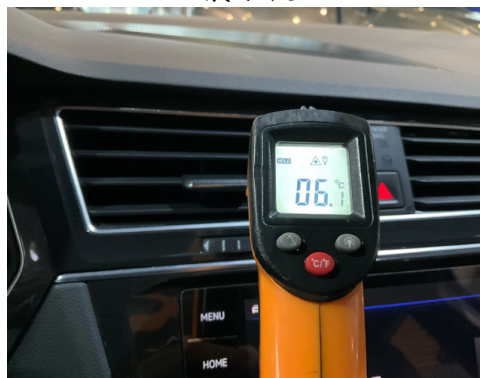
空調溫度

| 5. 前空調風速開關各段風速 | 正常 | 6. 前空調冷氣作動中央出風口溫度 | 6°C |
