# YES 車輛認證書

認證編號 CPF54023257060

| 廠牌 Make | MITSUBISHI |
| 車型 Model | ZINGER |

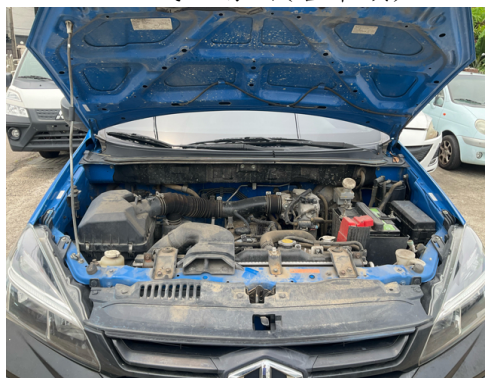
引擎室

| 5. 外觀有無漏油/水跡象 | 異常 | 6. 運轉時有無抖動或異常聲響 | 正常 |

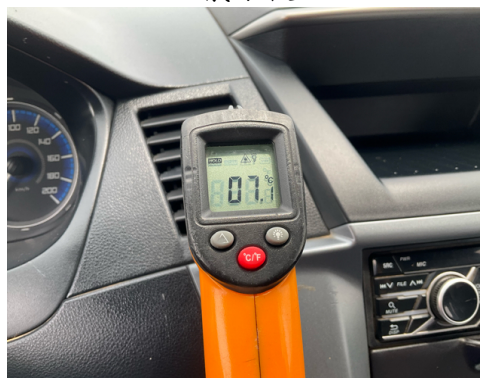
空調溫度

| 5. 前空調風速開關各段風速 | 正常 | 6. 前空調冷氣作動中央出風口溫度 | 7°C |
