認證編號 CPF54023257067

## 車輛資料 Vehicle Information

## 車輛認證總結報告 Vehicle Inspection Findings

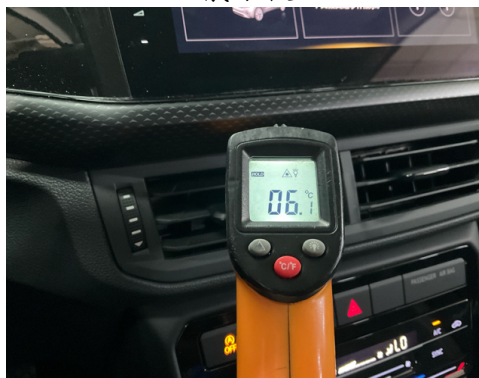
空調溫度

| 5. 前空調風速開關各段風速 | 正常 | 6. 前空調冷氣作動中央出風口溫度 | 6°C |
