認證編號 CPF54023257086

## 車輛資料 Vehicle Information

## 車輛認證總結報告 Vehicle Inspection Findings

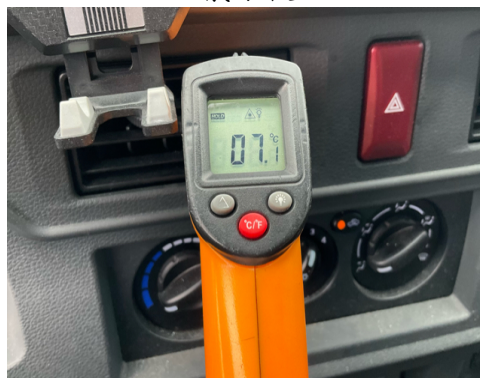
空調溫度

| 5. 前空調風速開關各段風速 | 正常 | 6. 前空調冷氣作動中央出風口溫度 | 7°C |
