認證編號 CPF54023257090

## 車輛資料 Vehicle Information

## 車輛認證總結報告 Vehicle Inspection Findings

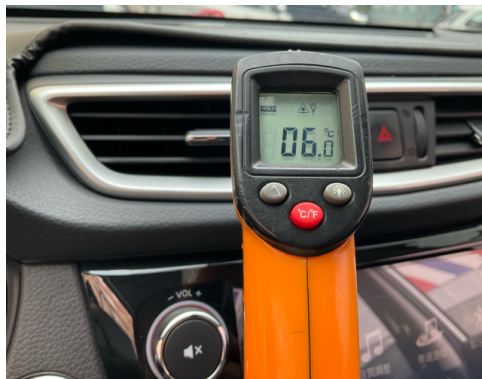
空調溫度

| 5. 前空調風速開關各段風速 | 正常 | 6. 前空調冷氣作動中央出風口溫度 | 6°C |
