認證編號 CPF54023257101

## 車輛資料 Vehicle Information

## 車輛認證總結報告 Vehicle Inspection Findings

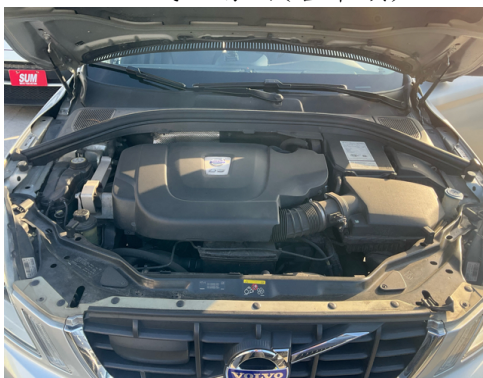
引擎室

| 5. 外觀有無漏油/水跡象 | 異常 | 6. 運轉時有無抖動或異常聲響 | 正常 |

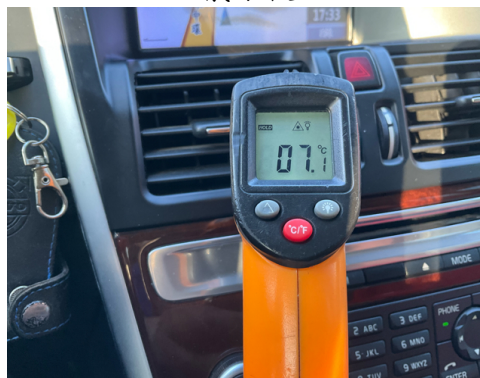
空調溫度

| 5. 前空調風速開關各段風速 | 正常 | 6. 前空調冷氣作動中央出風口溫度 | 7°C |
