認證編號 CPF54023257110

## 車輛資料 Vehicle Information

## 車輛認證總結報告 Vehicle Inspection Findings

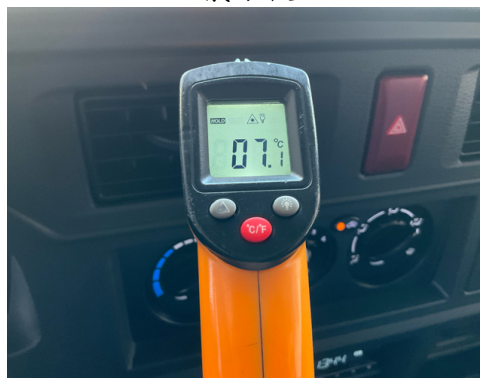
空調溫度

| 5. 前空調風速開關各段風速 | 正常 | 6. 前空調冷氣作動中央出風口溫度 | 7°C |
