認證編號 CPF54023257111

## 車輛資料 Vehicle Information

## 車輛認證總結報告 Vehicle Inspection Findings

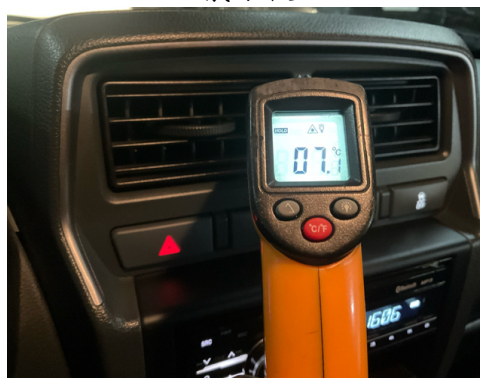
空調溫度

| 1. 檢查室外氣溫 | 31°C | 2. 後空調冷氣作動中央出風口溫度 | 7°C |
| 5. 前空調風速開關各段風速 | 正常 | 6. 前空調冷氣作動中央出風口溫度 | 7°C |
