認證編號 CPF54023257125

## 車輛資料 Vehicle Information

## 車輛認證總結報告 Vehicle Inspection Findings

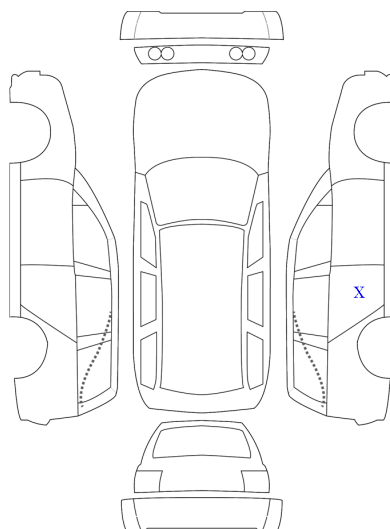
車體外觀圖

本車體骨架結構無修復跡象。

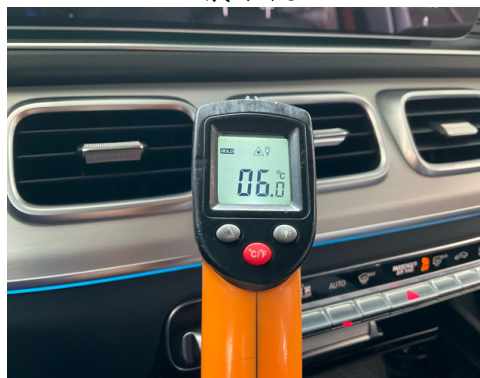
空調溫度

| 5. 前空調風速開關各段風速 | 正常 | 6. 前空調冷氣作動中央出風口溫度 | 6°C |
