認證編號 CPF54023257127

## 車輛資料 Vehicle Information

## 車輛認證總結報告 Vehicle Inspection Findings

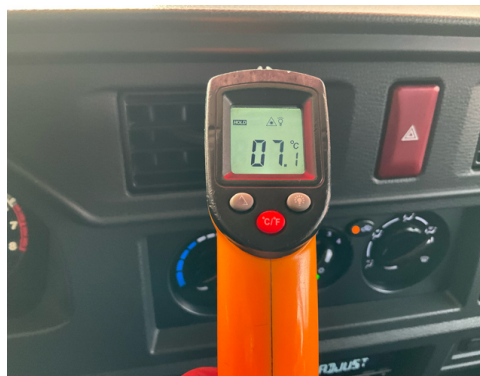
空調溫度

| 1. 檢查室外氣溫 | 32°C | 2. 後空調冷氣作動中央出風口溫度 | 7°C |
| 5. 前空調風速開關各段風速 | 正常 | 6. 前空調冷氣作動中央出風口溫度 | 7°C |
