認證編號 CPF54023257128

## 車輛資料 Vehicle Information

## 車輛認證總結報告 Vehicle Inspection Findings

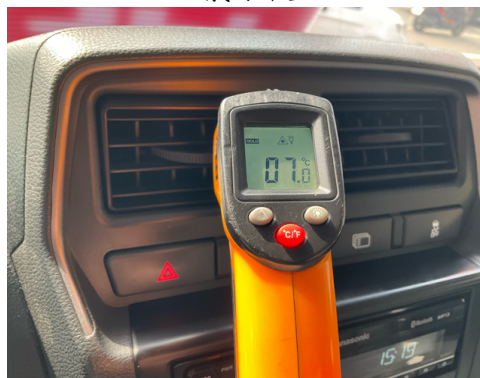
空調溫度

| 5. 前空調風速開關各段風速 | 正常 | 6. 前空調冷氣作動中央出風口溫度 | 7°C |
