# YES 車輛查定報告

## 車輛認證總結報告 Vehicle Inspection Findings

廠牌：MITSUBISHI  
排檔型式：自排  
儀表里程數：48,086

車型：DELICA  
引擎號碼：\*\*\*9S4NSYC69\*\*  
車身號碼：200G\*\*\*\*

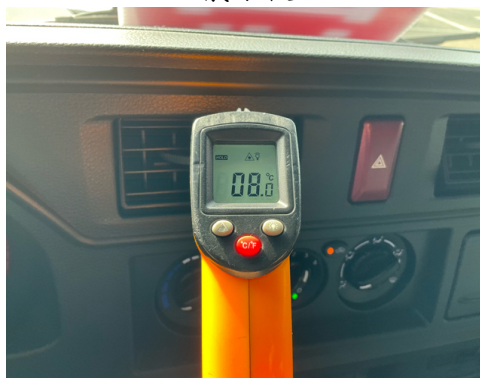
空調溫度

| 1. 檢查室外氣溫 | 32°C | 2. 後空調冷氣作動中央出風口溫度 | 7°C |
| 5. 前空調風速開關各段風速 | 正常 | 6. 前空調冷氣作動中央出風口溫度 | 8°C |
