認證編號 CPF54023257137

## 車輛資料 Vehicle Information

## 車輛認證總結報告 Vehicle Inspection Findings

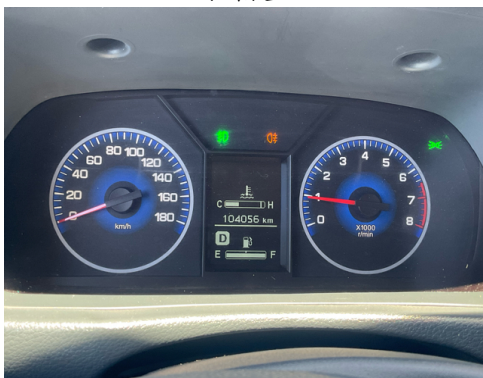
| 現況實車里程 Mileage<br>(僅揭露，不具保證效力) | 104,056 |

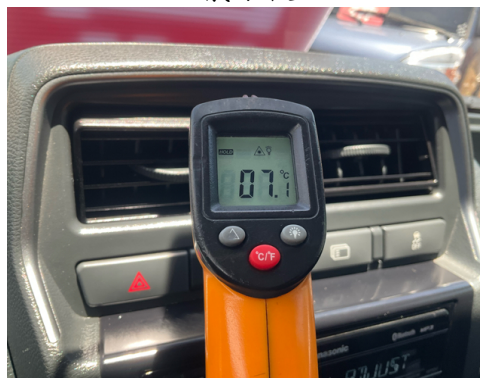
空調溫度

| 5. 前空調風速開關各段風速 | 正常 | 6. 前空調冷氣作動中央出風口溫度 | 8°C |
