認證編號 CPF54023257139

## 車輛資料 Vehicle Information

## 車輛認證總結報告 Vehicle Inspection Findings

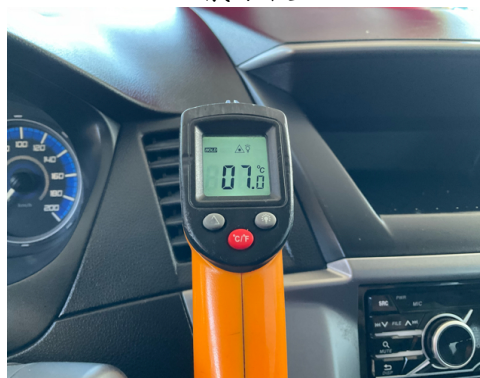
空調溫度

| 5. 前空調風速開關各段風速 | 正常 | 6. 前空調冷氣作動中央出風口溫度 | 7°C |
