認證編號 CPF54023257153

## 車輛資料 Vehicle Information

| 廠牌 Make | TOYOTA |
| 車型 Model | ALTIS |

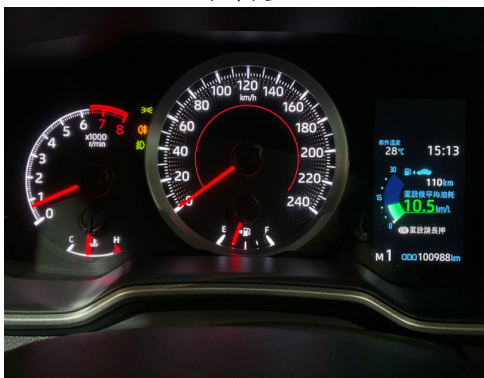
| 現況實車里程 Mileage<br>(僅揭露，不具保證效力) | 100,988 |

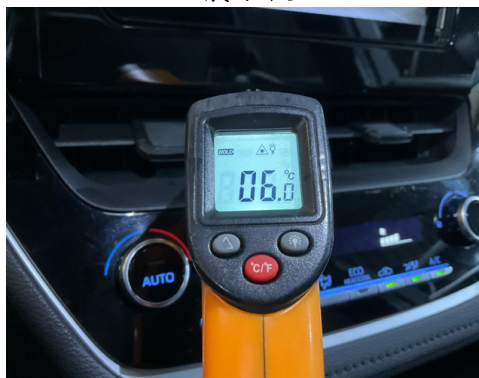
空調溫度

| 5. 前空調風速開關各段風速 | 正常 | 6. 前空調冷氣作動中央出風口溫度 | 6°C |
