認證編號 CPF54023257164

## 車輛資料 Vehicle Information

## 車輛認證總結報告 Vehicle Inspection Findings

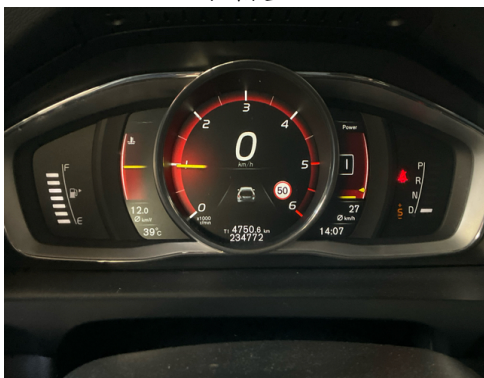
| 現況實車里程 Mileage<br>(僅揭露，不具保證效力) | 234,772 |

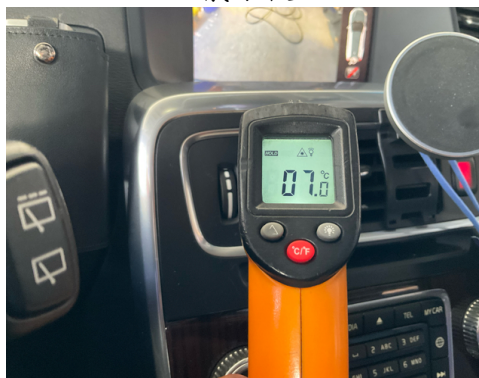
空調溫度

| 5. 前空調風速開關各段風速 | 正常 | 6. 前空調冷氣作動中央出風口溫度 | 7°C |
