認證編號 CPF54023257192

## 車輛資料 Vehicle Information

## 車輛認證總結報告 Vehicle Inspection Findings

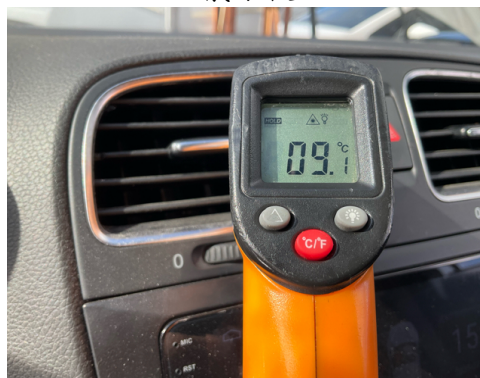
空調溫度

| 5. 前空調風速開關各段風速 | 正常 | 6. 前空調冷氣作動中央出風口溫度 | 9°C |
