認證編號 CPF54023257208

## 車輛資料 Vehicle Information

| 廠牌 Make | HONDA |
| 車型 Model | FIT |

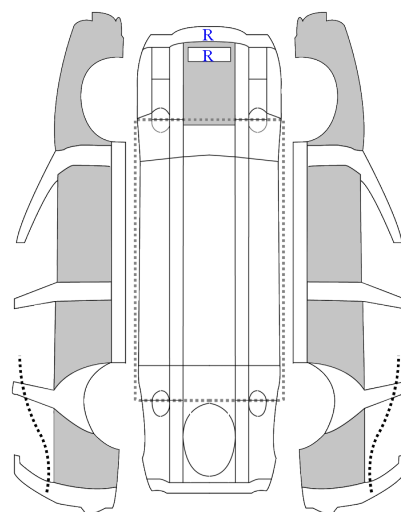
車骨結構圖

本車體骨架結構無修復跡象。

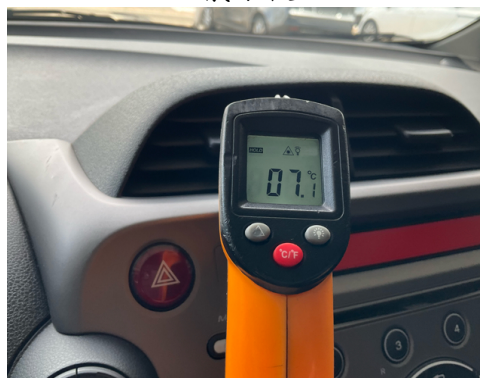
空調溫度

| 5. 前空調風速開關各段風速 | 正常 | 6. 前空調冷氣作動中央出風口溫度 | 7°C |
