# YES 車輛查定報告

查定編號 CPF54023257215

| 廠牌 Make | MITSUBISHI |
| 車型 Model | VERYCA |

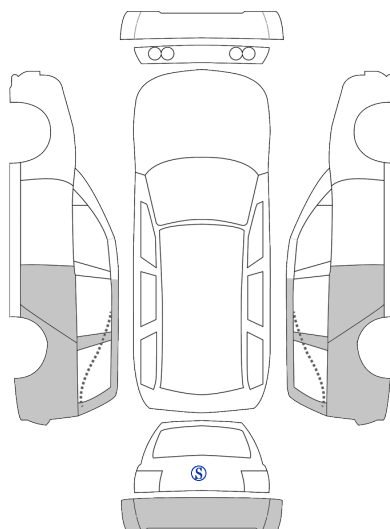
車體外觀圖

右側有鈑修痕。  
左側有鈑修痕。  
正前方有鈑修痕。  
正後方有鈑修痕。

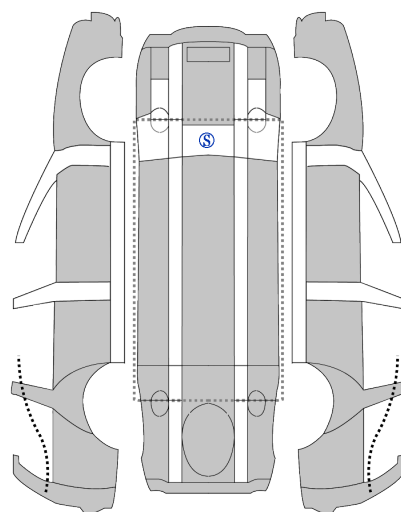
車骨結構圖

無任何異常之痕跡。  
無任何異常之痕跡。  
無任何泡水之痕跡。  
異常

④ 鈑件鏽蝕、斑剝或鏽穿  
B 受損面積約一個拳頭(含)以上  
R 鈑件校正痕跡  
X 更換

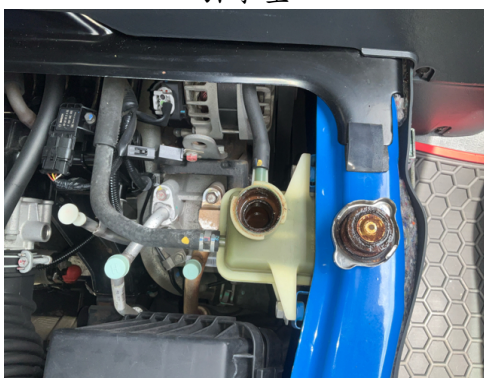
水箱蓋

| 11. 冷卻水有無添加防鏽劑 | 異常 | | |

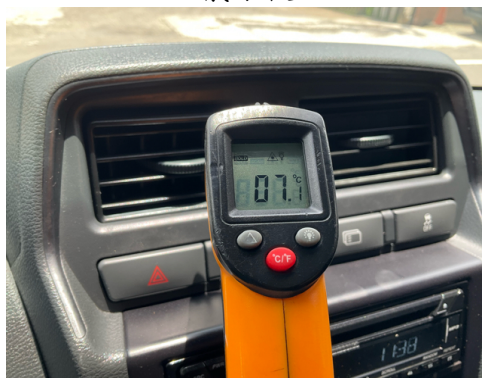
空調溫度

| 1. 檢查室外氣溫 | 34°C | 2. 後空調冷氣作動中央出風口溫度 | 無此項目 |
| 5. 前空調風速開關各段風速 | 正常 | 6. 前空調冷氣作動中央出風口溫度 | 7°C |
