# YES 車輛認證書

認證編號 CPF54023258007

| 廠牌 Make | MITSUBISHI |
| 車型 Model | ZINGER |

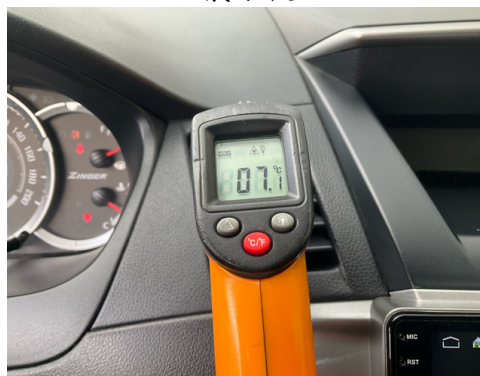
空調溫度

| 5. 前空調風速開關各段風速 | 正常 | 6. 前空調冷氣作動中央出風口溫度 | 7°C |
