認證編號 CPF54023258009

## 車輛資料 Vehicle Information

## 車輛認證總結報告 Vehicle Inspection Findings

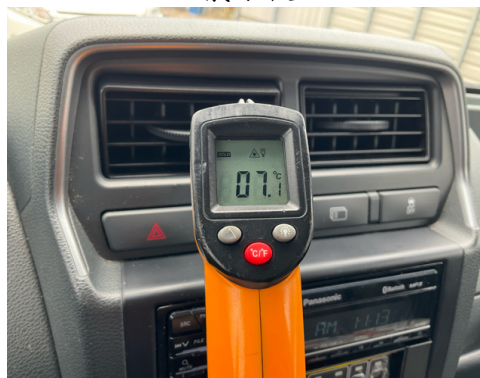
空調溫度

| 5. 前空調風速開關各段風速 | 正常 | 6. 前空調冷氣作動中央出風口溫度 | 7°C |
