# YES 車輛認證書

認證編號 CPF54023258092

| 廠牌 Make | HYUNDAI |
| 車型 Model | VENUE |

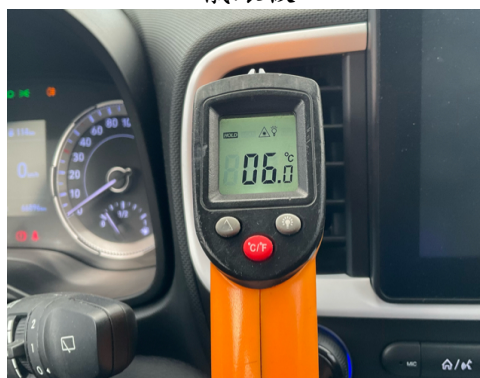
空調溫度

| 5. 前空調風速開關各段風速 | 正常 | 6. 前空調冷氣作動中央出風口溫度 | 6°C |
