認證編號 CPF54023258093

## 車輛資料 Vehicle Information

## 車輛認證總結報告 Vehicle Inspection Findings

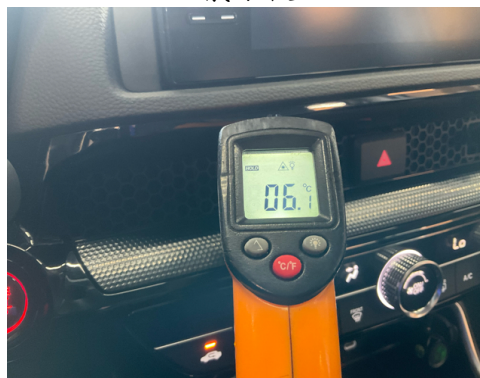
空調溫度

| 5. 前空調風速開關各段風速 | 正常 | 6. 前空調冷氣作動中央出風口溫度 | 6°C |
