# YES 車輛認證書

認證編號 CPF54023258111

| 廠牌 Make | LEXUS |
| 車型 Model | UX |

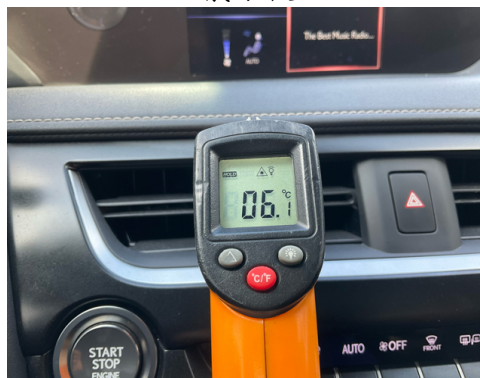
空調溫度

| 5. 前空調風速開關各段風速 | 正常 | 6. 前空調冷氣作動中央出風口溫度 | 6°C |
