認證編號 CPF54023258116

## 車輛資料 Vehicle Information

## 車輛認證總結報告 Vehicle Inspection Findings

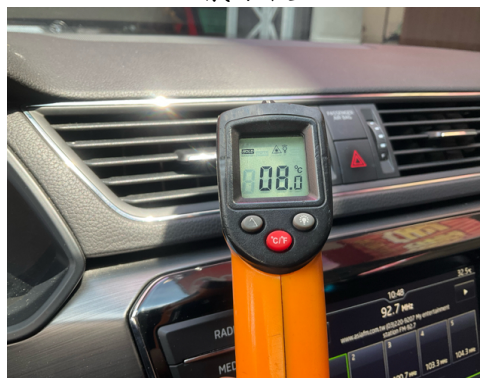
空調溫度

| 5. 前空調風速開關各段風速 | 正常 | 6. 前空調冷氣作動中央出風口溫度 | 8°C |
