認證編號 CPF54023258139

## 車輛資料 Vehicle Information

## 車輛認證總結報告 Vehicle Inspection Findings

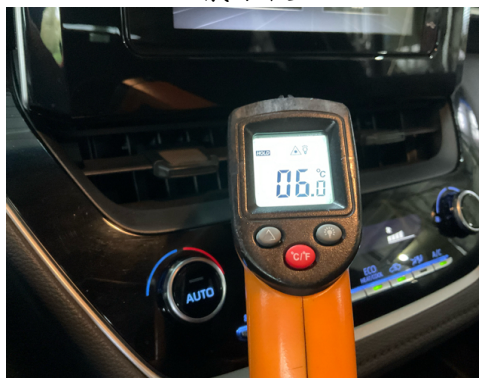
空調溫度

| 5. 前空調風速開關各段風速 | 正常 | 6. 前空調冷氣作動中央出風口溫度 | 6°C |
