認證編號 CPF54023258146

## 車輛資料 Vehicle Information

## 車輛認證總結報告 Vehicle Inspection Findings

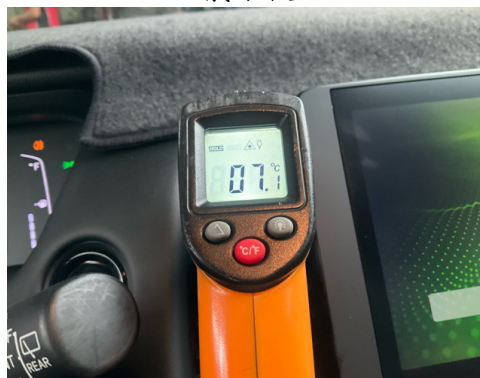
空調溫度

| 5. 前空調風速開關各段風速 | 正常 | 6. 前空調冷氣作動中央出風口溫度 | 7°C |
