# YES 車輛認證書

認證編號 CPF54023258157

| 廠牌 Make | VW |
| 車型 Model | GOLF |

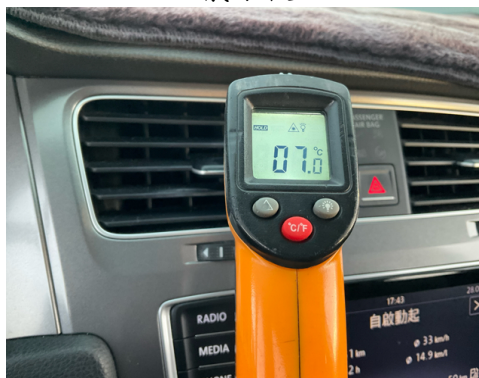
空調溫度

| 5. 前空調風速開關各段風速 | 正常 | 6. 前空調冷氣作動中央出風口溫度 | 7°C |
