# YES 車輛認證書

認證編號 CPF54023258164

| 車型 Model | ALTIS |
| 年份 Year | 2017/11 |

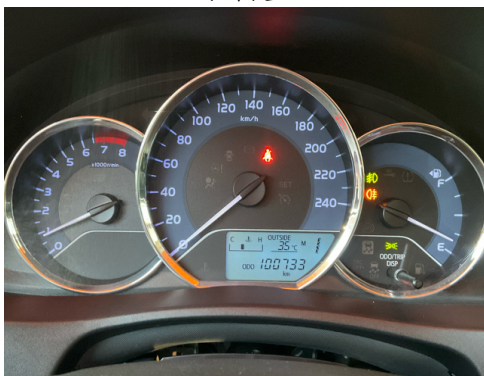
| 現況實車里程 Mileage<br>(僅揭露，不具保證效力) | 100,733 |

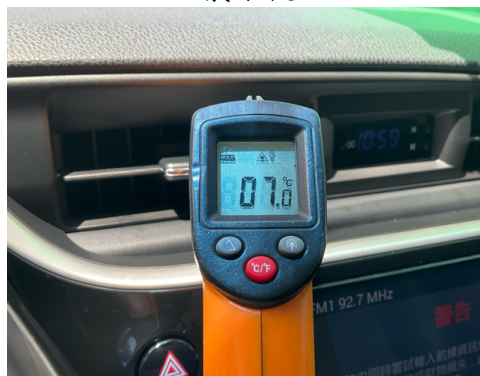
空調溫度

| 5. 前空調風速開關各段風速 | 正常 | 6. 前空調冷氣作動中央出風口溫度 | 7°C |
