認證編號 CPF54023258166

## 車輛資料 Vehicle Information

## 車輛認證總結報告 Vehicle Inspection Findings

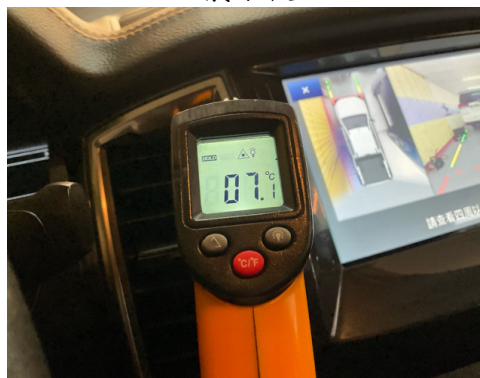
空調溫度

| 5. 前空調風速開關各段風速 | 正常 | 6. 前空調冷氣作動中央出風口溫度 | 7°C |
