認證編號 CPF54023258173

## 車輛資料 Vehicle Information

## 車輛認證總結報告 Vehicle Inspection Findings

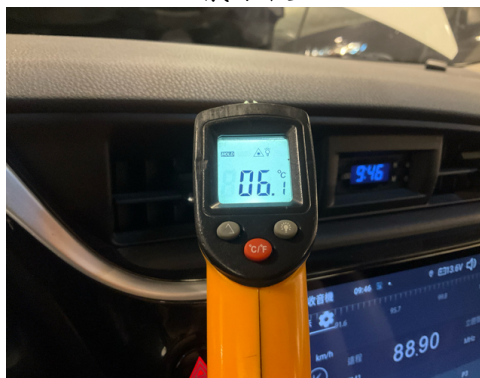
空調溫度

| 5. 前空調風速開關各段風速 | 正常 | 6. 前空調冷氣作動中央出風口溫度 | 6°C |
