# YES 車輛查定報告

## 車輛認證總結報告 Vehicle Inspection Findings

廠牌：TOYOTA  
排檔型式：自排  
儀表里程數：94,248

車型：ALTIS  
引擎號碼：\*\*\*Y6865\*\*  
車身號碼：ZWE211~001\*\*\*\*

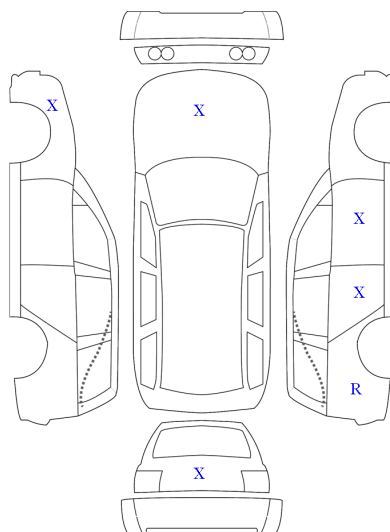
車體外觀圖

右側有鈑修痕。  
右後方有鈑修痕。  
左前方有鈑修痕。  
左後方有鈑修痕。  
正前方有鈑修痕。  
正後方有鈑修痕。

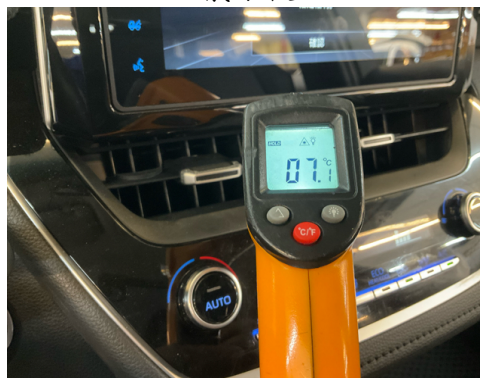
空調溫度

| 5. 前空調風速開關各段風速 | 正常 | 6. 前空調冷氣作動中央出風口溫度 | 7°C |
