認證編號 CPF54023258184

## 車輛資料 Vehicle Information

## 車輛認證總結報告 Vehicle Inspection Findings

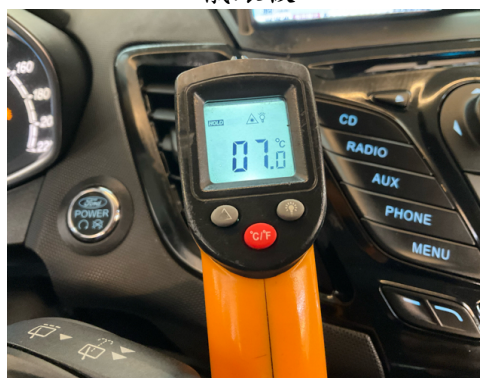
空調溫度

| 5. 前空調風速開關各段風速 | 正常 | 6. 前空調冷氣作動中央出風口溫度 | 8°C |
