認證編號 CPF54023258196

## 車輛資料 Vehicle Information

## 車輛認證總結報告 Vehicle Inspection Findings

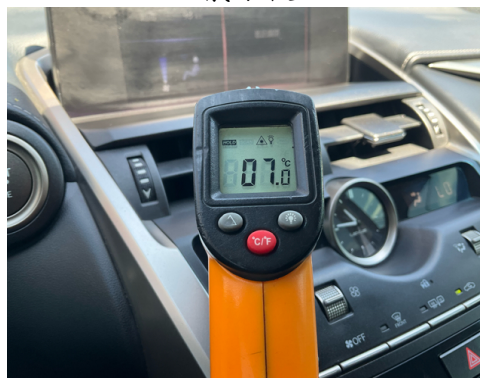
空調溫度

| 5. 前空調風速開關各段風速 | 正常 | 6. 前空調冷氣作動中央出風口溫度 | 7°C |
