# YES 車輛認證書

認證編號 CPF54023258204

| 廠牌 Make | LEXUS |
| 車型 Model | UX |

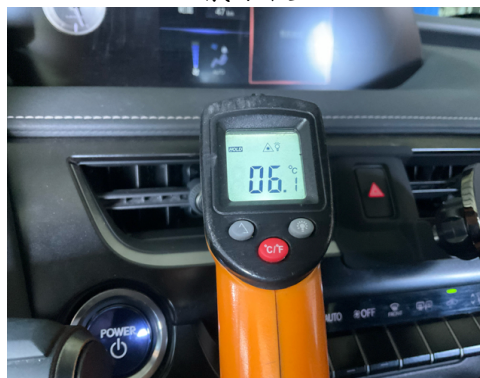
空調溫度

| 5. 前空調風速開關各段風速 | 正常 | 6. 前空調冷氣作動中央出風口溫度 | 6°C |
