# YES 車輛認證書

認證編號 CPF54023259003

| 車型 Model | COROLLA CROSS |

## 車輛認證總結報告 Vehicle Inspection Findings

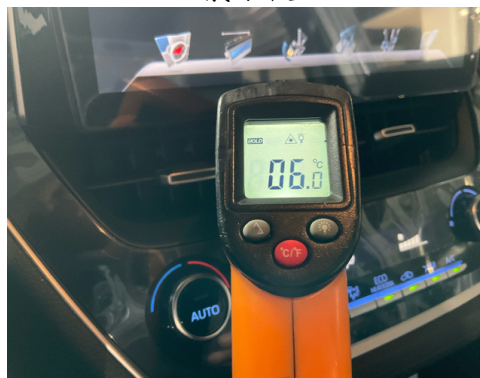
空調溫度

| 5. 前空調風速開關各段風速 | 正常 | 6. 前空調冷氣作動中央出風口溫度 | 6°C |
