# YES 車輛認證書

認證編號 CPF54023259018

| 廠牌 Make | HONDA |
| 車型 Model | FIT |

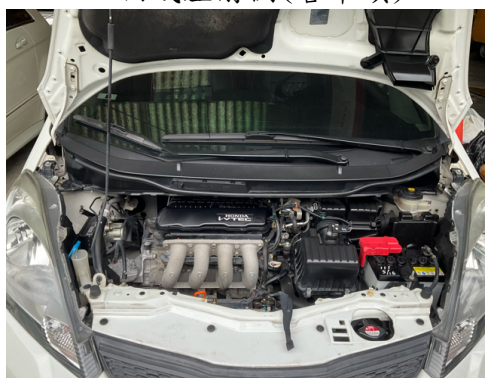
引擎室

本車引擎號碼無異常。

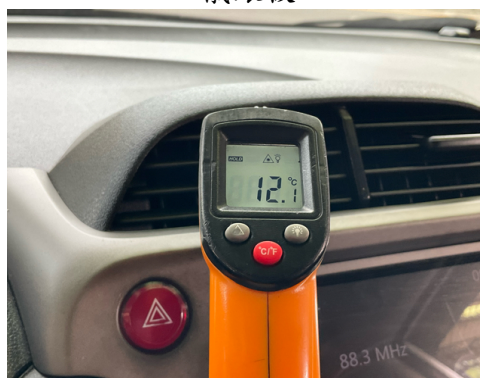
空調溫度

| 5. 前空調風速開關各段風速 | 正常 | 6. 前空調冷氣作動中央出風口溫度 | 12°C |
