認證編號 CPF54023259023

## 車輛資料 Vehicle Information

## 車輛認證總結報告 Vehicle Inspection Findings

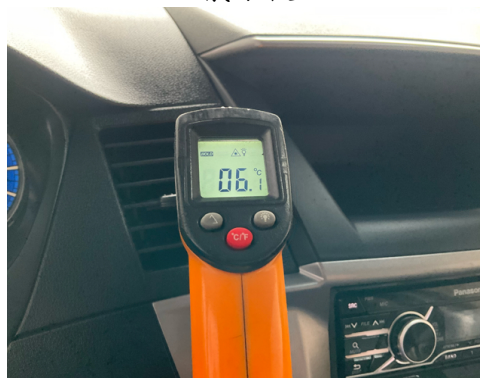
空調溫度

| 5. 前空調風速開關各段風速 | 正常 | 6. 前空調冷氣作動中央出風口溫度 | 6°C |
