# YES 車輛認證書

認證編號 CPF54023259027

| 廠牌 Make | TOYOTA |
| 車型 Model | SIENTA |

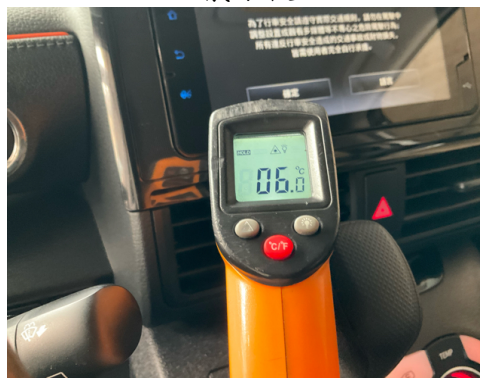
空調溫度

| 5. 前空調風速開關各段風速 | 正常 | 6. 前空調冷氣作動中央出風口溫度 | 6°C |
