認證編號 CPF54023259041

## 車輛資料 Vehicle Information

## 車輛認證總結報告 Vehicle Inspection Findings

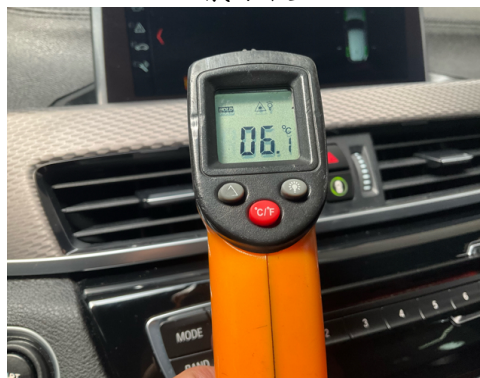
空調溫度

| 5. 前空調風速開關各段風速 | 正常 | 6. 前空調冷氣作動中央出風口溫度 | 6°C |
