認證編號 CPF54023259050

## 車輛資料 Vehicle Information

## 車輛認證總結報告 Vehicle Inspection Findings

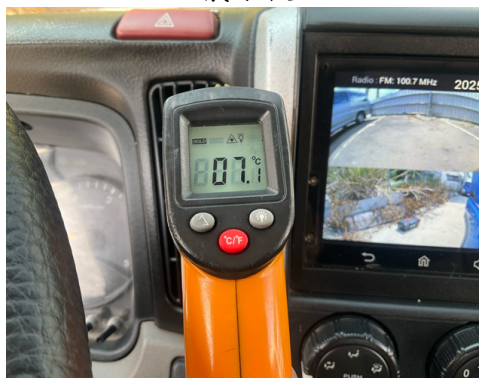
空調溫度

| 5. 前空調風速開關各段風速 | 正常 | 6. 前空調冷氣作動中央出風口溫度 | 7°C |
