認證編號 CPF54023259066

## 車輛資料 Vehicle Information

## 車輛認證總結報告 Vehicle Inspection Findings

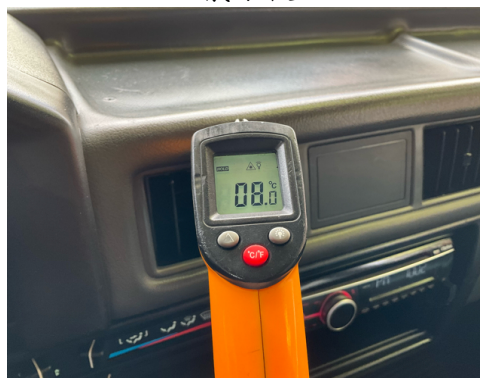
空調溫度

| 5. 前空調風速開關各段風速 | 正常 | 6. 前空調冷氣作動中央出風口溫度 | 8°C |
