認證編號 CPF54023259075

## 車輛資料 Vehicle Information

## 車輛認證總結報告 Vehicle Inspection Findings

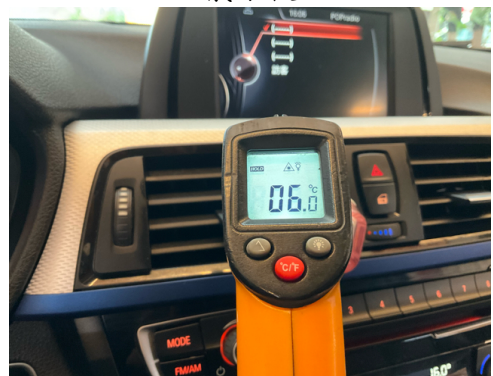
空調溫度

| 5. 前空調風速開關各段風速 | 正常 | 6. 前空調冷氣作動中央出風口溫度 | 6°C |
