# YES 車輛查定報告

## 車輛認證總結報告 Vehicle Inspection Findings

廠牌：HONDA  
排檔型式：手自排  
儀表里程數：77,672

車型：FIT  
引擎號碼：\*\*\*Z466016\*\*  
車身號碼：RKTGK5880LF10\*\*\*\*

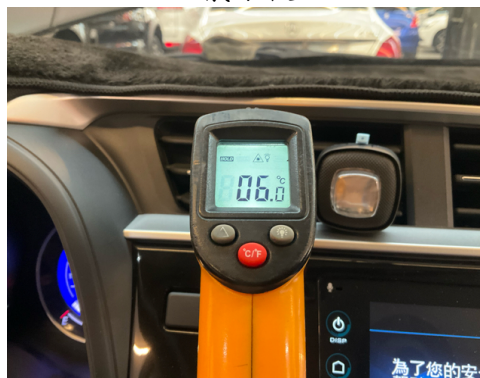
空調溫度

| 5. 前空調風速開關各段風速 | 正常 | 6. 前空調冷氣作動中央出風口溫度 | 6°C |
