認證編號 CPF54023259088

## 車輛資料 Vehicle Information

## 車輛認證總結報告 Vehicle Inspection Findings

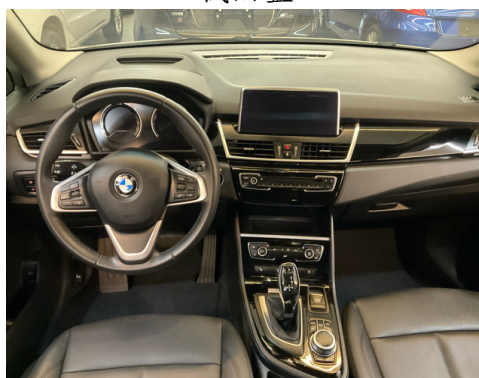
儀錶板

| 3. 警告指示燈有無異常作動 | 異常 | 4. 機油油量、油質有無異常 | 正常 |

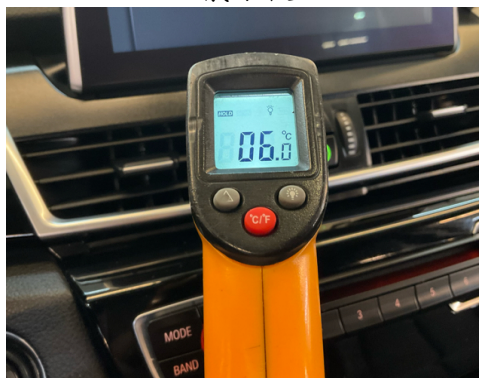
空調溫度

| 1. 檢查室外氣溫 | 34°C | 2. 後空調冷氣作動中央出風口溫度 | 無此項目 |
| 5. 前空調風速開關各段風速 | 正常 | 6. 前空調冷氣作動中央出風口溫度 | 6°C |
