認證編號 CPF54023259101

## 車輛資料 Vehicle Information

## 車輛認證總結報告 Vehicle Inspection Findings

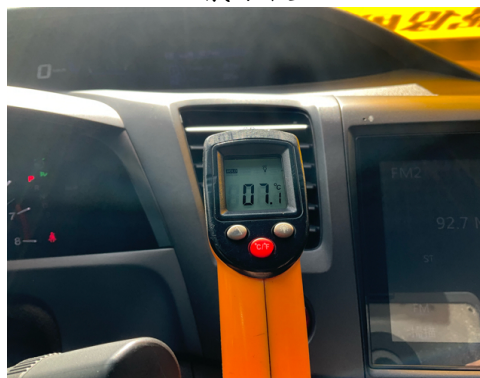
空調溫度

| 5. 前空調風速開關各段風速 | 正常 | 6. 前空調冷氣作動中央出風口溫度 | 7°C |
