認證編號 CPF54023259105

## 車輛資料 Vehicle Information

| 廠牌 Make | NISSAN |
| 車型 Model | KICKS |

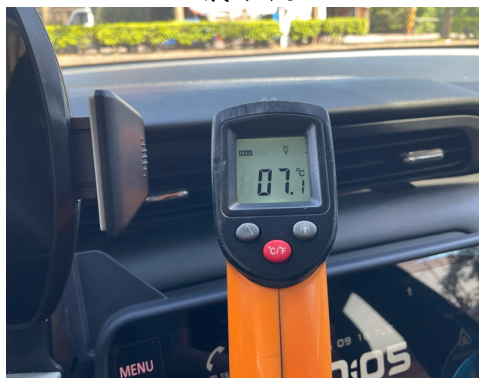
空調溫度

| 5. 前空調風速開關各段風速 | 正常 | 6. 前空調冷氣作動中央出風口溫度 | 7°C |
