認證編號 CPF54023259112

### 車輛資料 Vehicle Information

廠牌 Make	TOYOTA
車型 Model	HIACE
年份 Year	1999/11
排氣量 Displacement	2,694
車身號碼 VIN	RH2-900****
引擎號碼 Engine Number	***87**
現況實車里程 Mileage (僅揭露, 不具保證效力)	226,657

### 車輛認證總結報告 Vehicle Inspection Findings

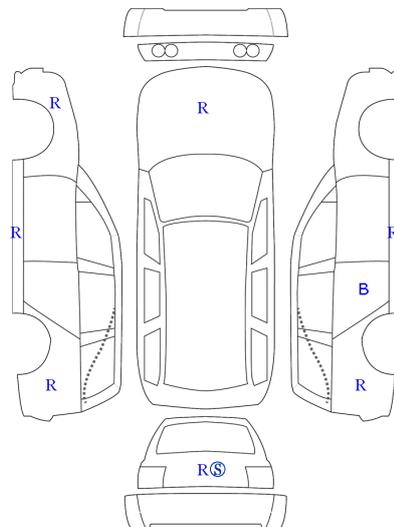
車體外觀圖

本車引擎號碼無異常。 Ⓢ 鈹件鏽蝕、斑剝或鏽穿  
 本車車身號碼無異常。 B 受損面積約一個拳頭(含)以上  
 本車輛無泡水跡象。 R 鈹件校正痕跡  
 本車體骨架結構無修復跡象。 X 更換

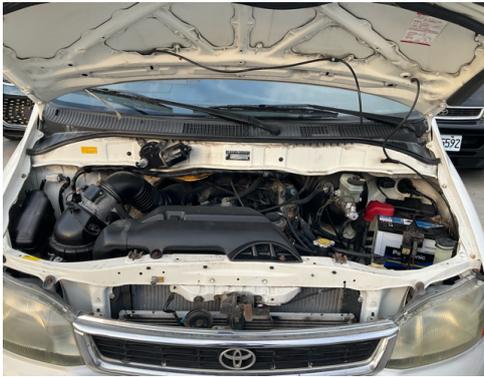
引擎室

1. 運轉時有無冒藍白煙、黑煙	正常	2. 水溫錶(燈)有無異常顯示	正常
3. 警告指示燈有無異常作動	正常	4. 機油油量、油質有無異常	正常
5. 外觀有無漏油/水跡象	異常	6. 運轉時有無抖動或異常聲響	正常
7. 外觀有無修補或龜裂跡象	正常	8. 冷卻風扇作動有無異常	正常
9. 加速有無不順暢或無法加速	正常	10. 高速運轉有無異常聲響	正常
11. 冷卻水有無添加防鏽劑	異常

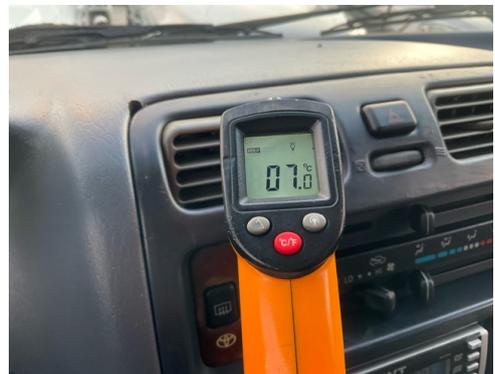
空調溫度

1. 檢查室外氣溫	32°C	2. 後空調冷氣作動中央出風口溫度	8°C
3. 冷凝器散熱風扇有無運轉異常	正常	4. 前空調冷氣A/C開關燈號	正常
5. 前空調風速開關各段風速	正常	6. 前空調冷氣作動中央出風口溫度	7°C
7. 後空調冷氣A/C開關燈號	正常	8. 後空調風速開關各段風速	正常
