認證編號 CPF54023259118

## 車輛資料 Vehicle Information

## 車輛認證總結報告 Vehicle Inspection Findings

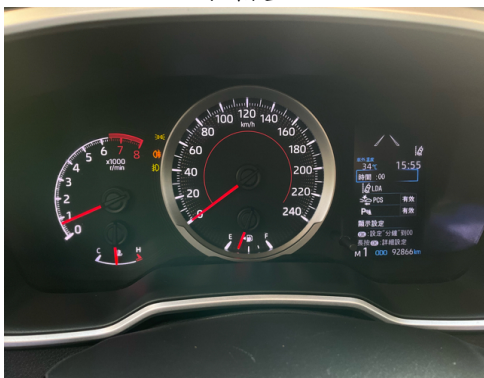
| 現況實車里程 Mileage<br>(僅揭露，不具保證效力) | 92,866 |

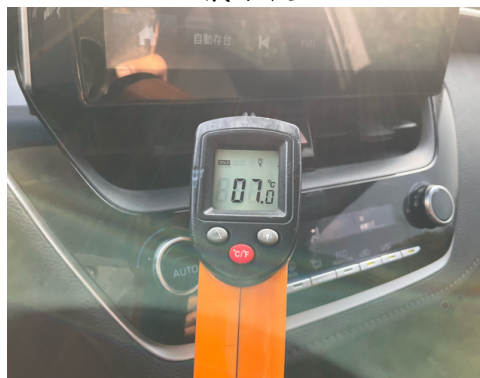
空調溫度

| 5. 前空調風速開關各段風速 | 正常 | 6. 前空調冷氣作動中央出風口溫度 | 7°C |
