認證編號 CPF54023259131

## 車輛資料 Vehicle Information

## 車輛認證總結報告 Vehicle Inspection Findings

廠牌：NISSAN  
排檔型式：自排  
儀表里程數：73,553

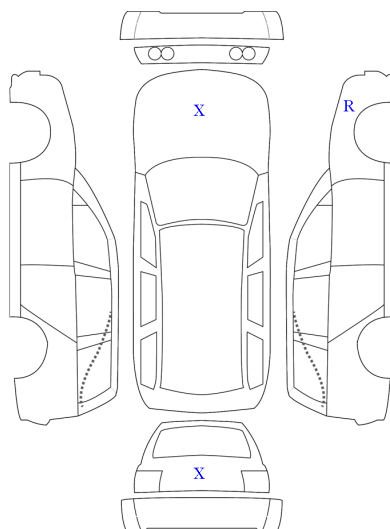
車體外觀圖

本車引擎號碼無異常。

本車車身號碼無異常。

本車輛無泡水跡象。

本車體骨架結構無修復跡象。

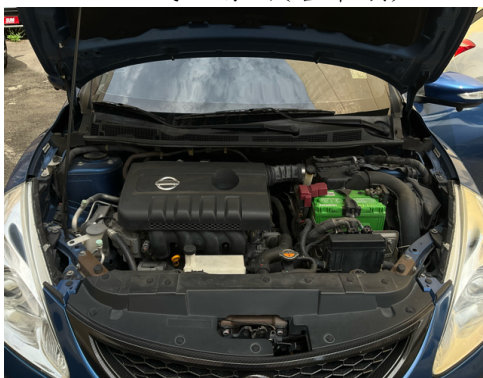
引擎室

| 5. 外觀有無漏油/水跡象 | 正常 | 6. 運轉時有無抖動或異常聲響 | 正常 |
| 7. 外觀有無修補或龜裂跡象 | 正常 | 8. 冷卻風扇作動有無異常 | 正常 |

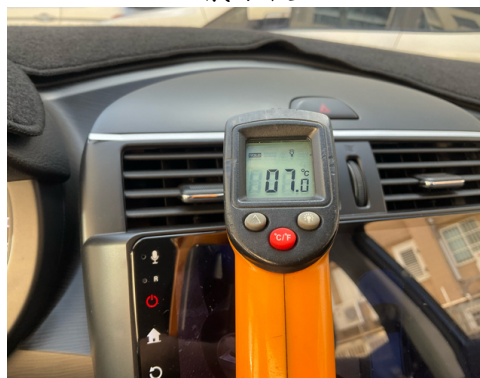
空調溫度

| 5. 前空調風速開關各段風速 | 正常 | 6. 前空調冷氣作動中央出風口溫度 | 7°C |
